Die nächste Generation der Druckabbild-Erstellung

X3 LX100 – Sensor-Serie

Der Hochleistungs-Sensor zur Druckabbild-Erstellung für Rehabilitationsspezialisten

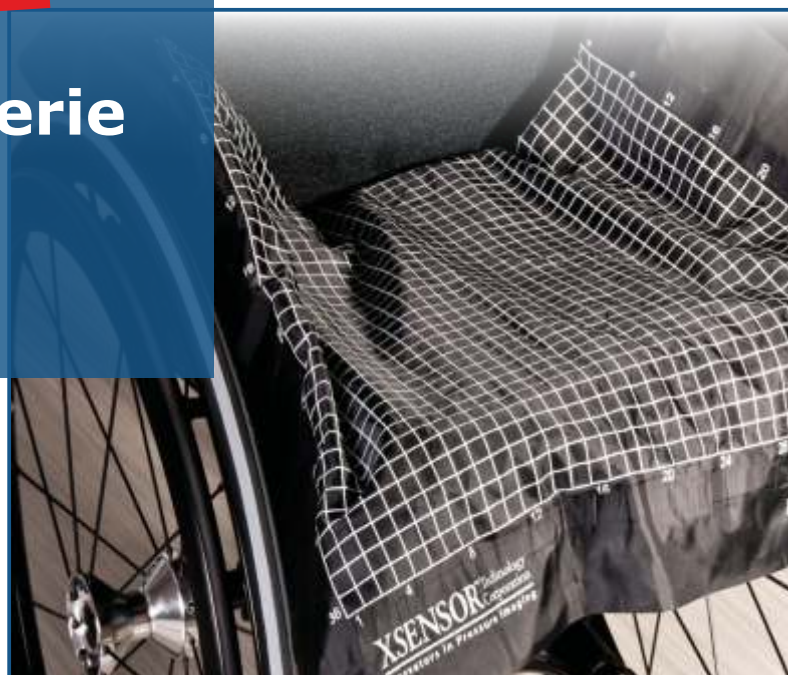
Verbesserte Formanpassungsfähigkeit

Der leichtere und flexiblere LX100 bietet bessere Formanpassungsfähigkeit.

Verbesserte Formanpassungsfähigkeit

Der leichtere und flexiblere LX100 bietet bessere Formanpassungsfähigkeit.

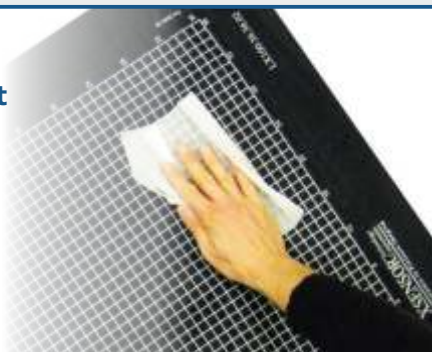
Zertifizierte Reinigungsfähigkeit

Der LX100 ist der einzige Sensor, der die TIR-30-Richtlinien erfüllt oder übertrifft.

Zertifiziert reinigungsfähig

Der LX100 ist der einzige Sensor, der die TIR 30-Richtlinien erfüllt oder übertrifft.

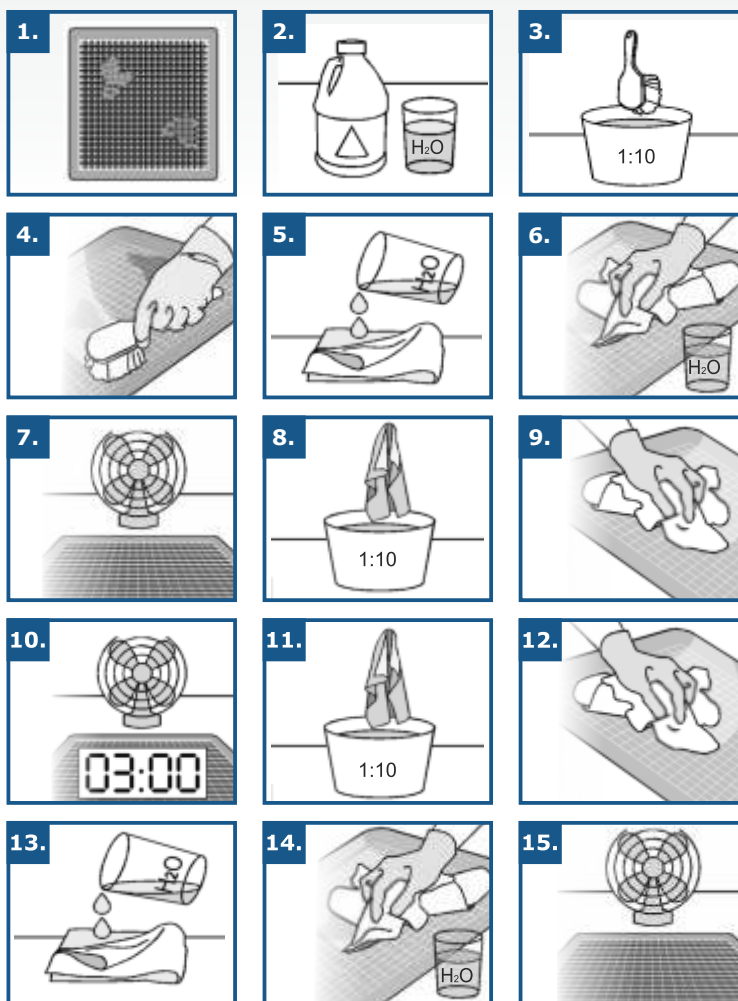
Allgemeine Reinigungsanweisungen - TIR 30

1. Verschmutzten Sensor auf eine ebene Fläche legen.
2. Lösung vorbereiten (1:10 Bleichmittel zu Wasser).
3. Eine weiche Borstenbürste in die Lösung tauchen.
4. Die Oberfläche des Sensors mit der Bürste abschrubben.
5. Ein sauberes weiches Tuch mit Leitungswasser befeuchten.
6. Rückstände der Reinigungslösung mit dem Tuch abwischen.
7. Oberfläche trocknen lassen.
8. Ein sauberes weiches Tuch mit Bleichmittel-Lösung befeuchten.
9. Den Sensor mit dem Tuch reinigen.
10. Drei Minuten trocknen lassen.
11. Ein sauberes weiches Tuch mit Bleichmittel-Lösung befeuchten.
12. Nochmals mit dem Tuch reinigen, bis alle sichtbaren Verschmutzungen entfernt sind.
13. Ein sauberes, weiches Tuch mit Leitungswasser befeuchten.
14. Rückstände der Reinigungslösung mit dem feuchten Tuch abwischen.
15. Sensor trocknen lassen.
